FFH-Verträglichkeitsprüfung für das Vogelschutzgebiet DE 7142-471

FESTSTELLUNGSENTWURF

Unterlage / Blatt-Nr.: 19.5.3 / 1
 Lageplan SPA 7142-471 "Donau"
 Bestand, Beeinträchtigungen und
 Maßnahmen zu Schutz und
 Schadensbegrenzung

**A3 Nürnberg - Passau
 6-streifiger Ausbau
 zw. AK Deggendorf - AS Hengersberg
 Bau-km 0+253 bis 10+959**

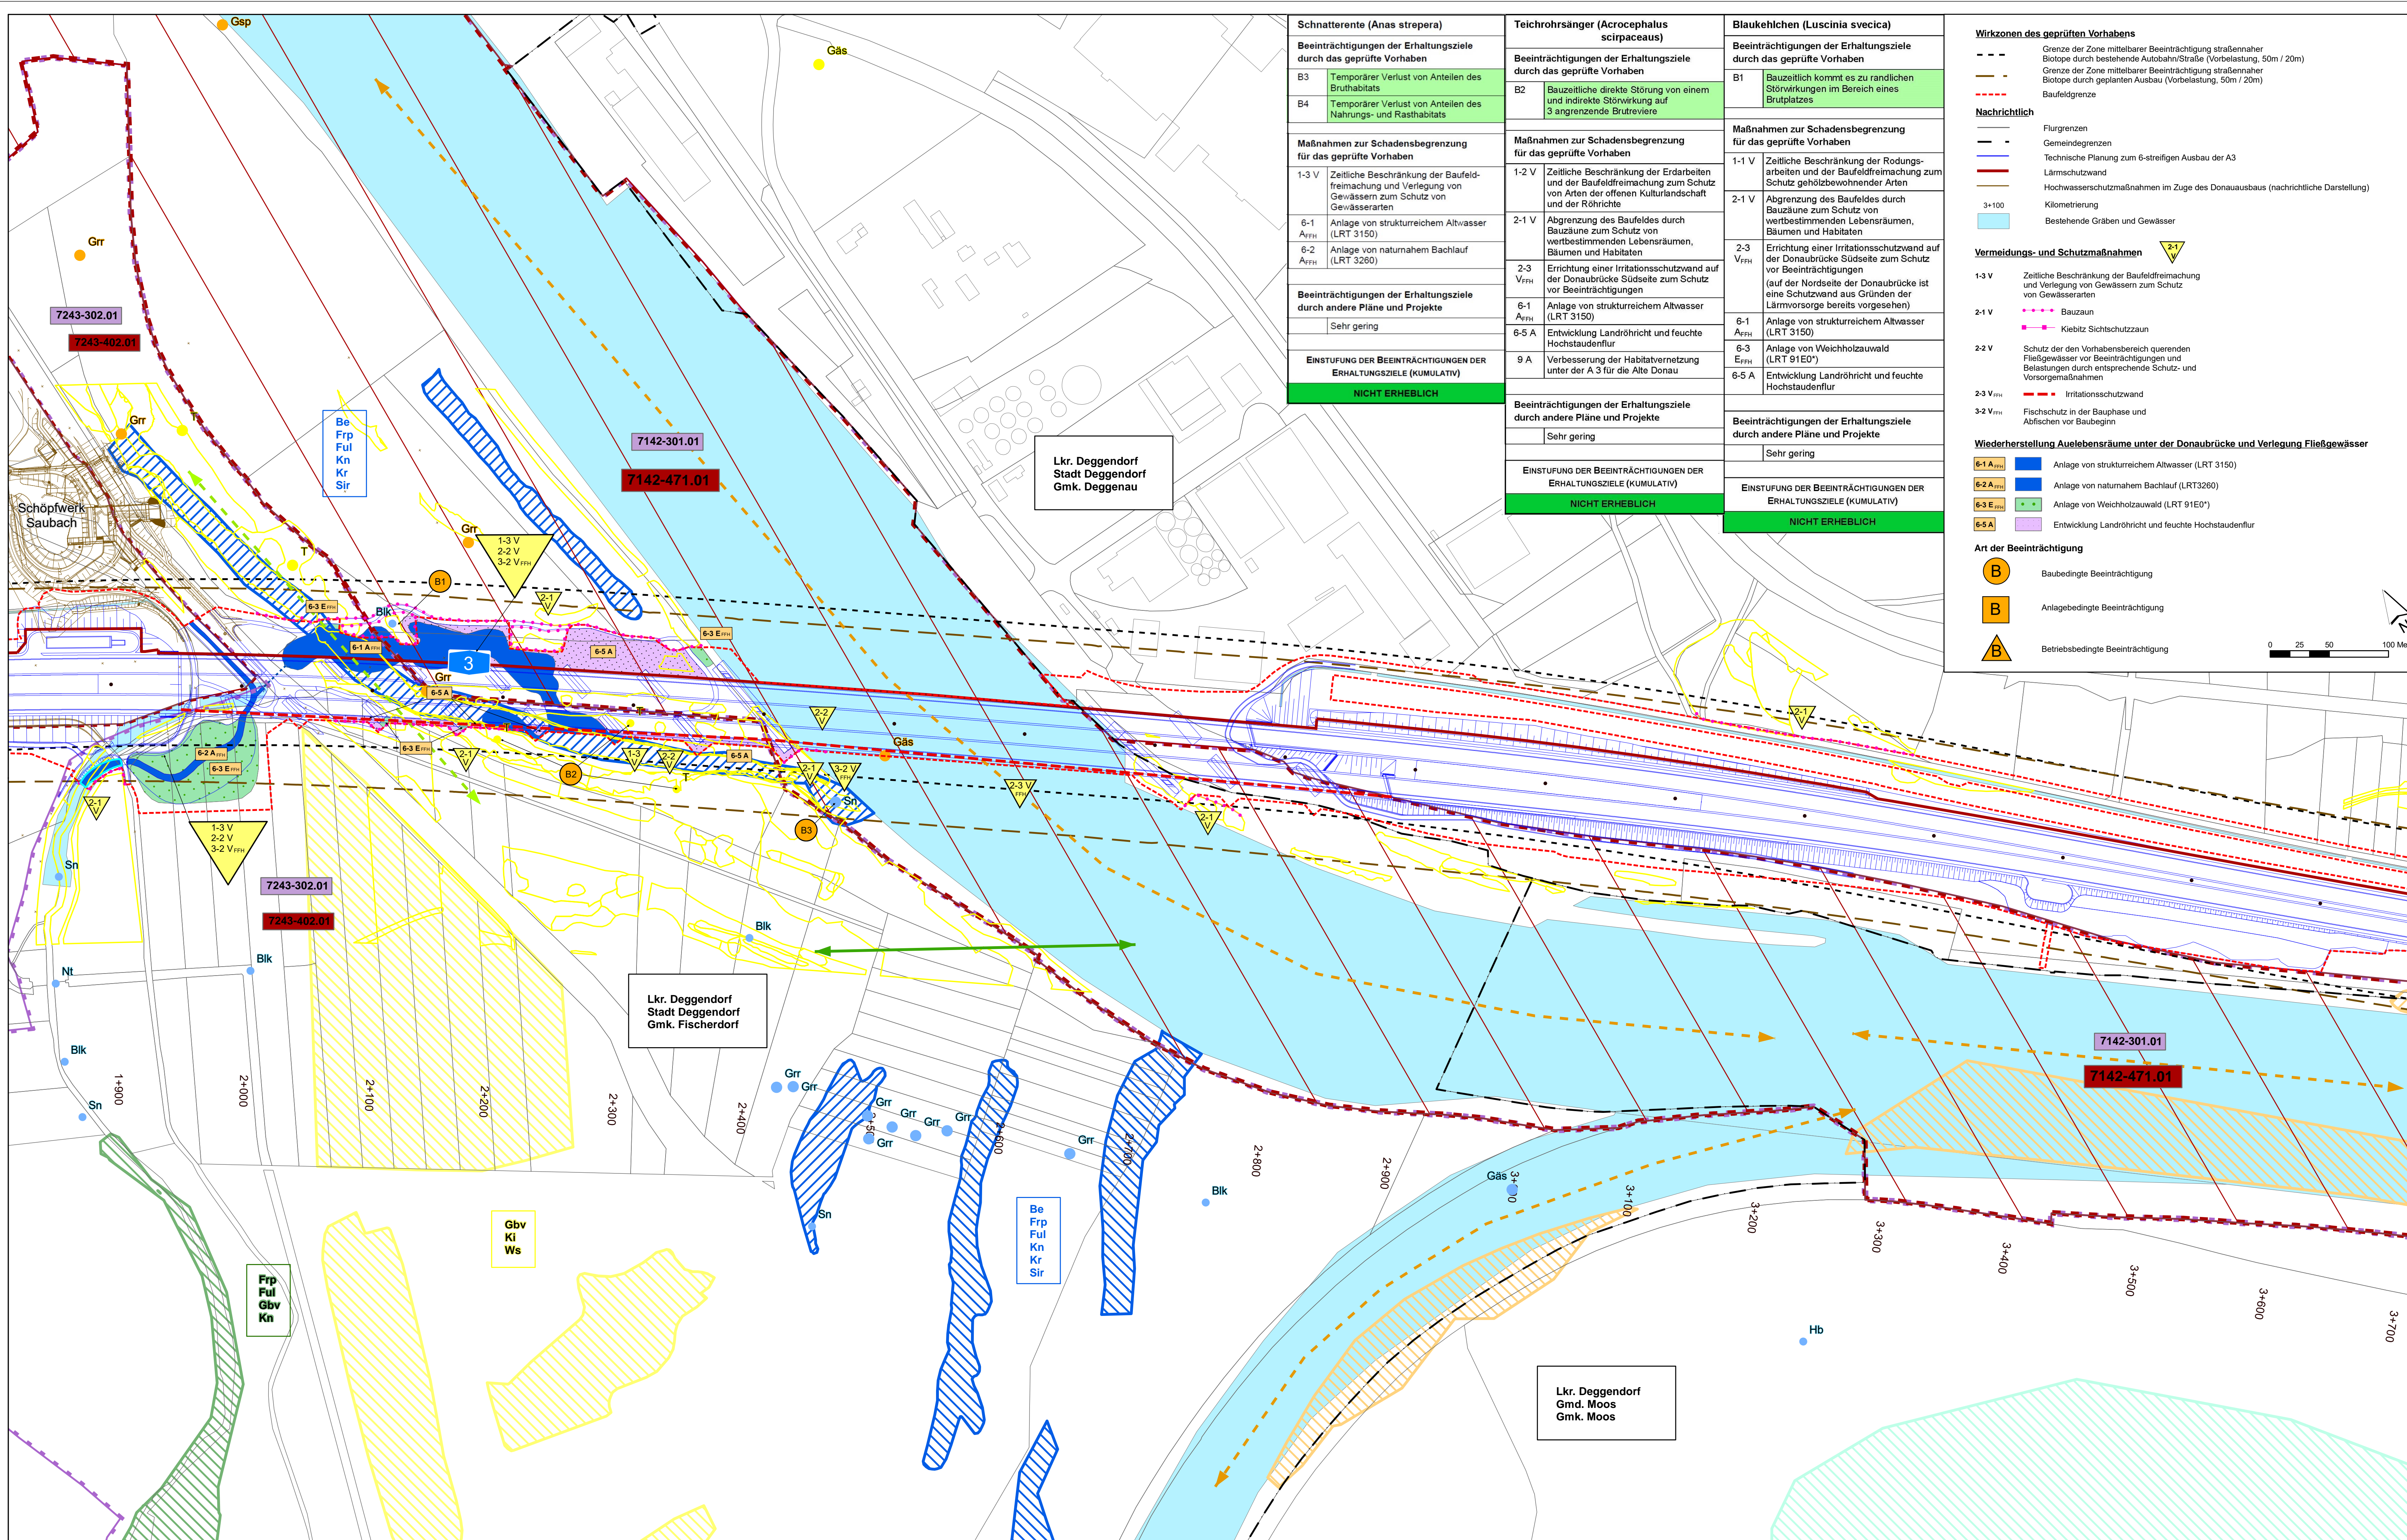
Schnatterente (Anas strepera)	
Beeinträchtigungen der Erhaltungsziele durch das geprüfte Vorhaben	
B3	Temporärer Verlust von Anteilen des Bruthabitats
B4	Temporärer Verlust von Anteilen des Nahrungs- und Rasthabitats
Maßnahmen zur Schadensbegrenzung für das geprüfte Vorhaben	
1-3 V	Zeitliche Beschränkung der Baufeldfreimachung und Verlegung von Gewässern zum Schutz von Gewässerarten
6-1 A _{FFH}	Anlage von strukturreichem Altwasser (LRT 3150)
6-2 A _{FFH}	Anlage von naturnahem Bachlauf (LRT 3260)
Beeinträchtigungen der Erhaltungsziele durch andere Pläne und Projekte	
Sehr gering	
EINSTUFUNG DER BEEINTRÄCHTIGUNGEN DER ERHALTUNGSZIELE (KUMULATIV)	
NICHT ERHEBLICH

Teichrohrsänger (Acrocephalus scirpaceus)	
Beeinträchtigungen der Erhaltungsziele durch das geprüfte Vorhaben	
B2	Bauzeitliche direkte Störung von einem und indirekte Störung auf 3 angrenzende Brutreviere
Maßnahmen zur Schadensbegrenzung für das geprüfte Vorhaben	
1-2 V	Zeitliche Beschränkung der Erdarbeiten und der Baufeldfreimachung zum Schutz von Arten der offenen Kulturlandschaft und der Röhrichte
2-1 V	Abgrenzung des Baufeldes durch Bauzäune zum Schutz von wertbestimmenden Lebensräumen, Bäumen und Habitaten
2-3 V _{FFH}	Errichtung einer Irritationsschutzwand auf der Donaubrücke Südseite zum Schutz vor Beeinträchtigungen
6-1 A _{FFH}	Anlage von strukturreichem Altwasser (LRT 3150)
6-5 A	Entwicklung Landröhricht und feuchte Hochstaudenflur
9 A	Verbesserung der Habitatvernetzung unter der A 3 für die Alte Donau
Beeinträchtigungen der Erhaltungsziele durch andere Pläne und Projekte	
Sehr gering	
EINSTUFUNG DER BEEINTRÄCHTIGUNGEN DER ERHALTUNGSZIELE (KUMULATIV)

Blaukehlchen (Luscinia svecica)	
Beeinträchtigungen der Erhaltungsziele durch das geprüfte Vorhaben	
B1	Bauzeitlich kommt es zu randlichen Störungen im Bereich eines Brutplatzes
Maßnahmen zur Schadensbegrenzung für das geprüfte Vorhaben	
1-1 V	Zeitliche Beschränkung der Rodungsarbeiten und der Baufeldfreimachung zum Schutz hölzobewohnender Arten
2-1 V	Abgrenzung des Baufeldes durch Bauzäune zum Schutz von wertbestimmenden Lebensräumen, Bäumen und Habitaten
2-3 V _{FFH}	Errichtung einer Irritationsschutzwand auf der Donaubrücke Südseite zum Schutz vor Beeinträchtigungen (auf der Nordseite der Donaubrücke ist eine Schutzwand aus Gründen der Lärmvorsorge bereits vorgesehen)
6-1 A _{FFH}	Anlage von strukturreichem Altwasser (LRT 3150)
6-5 A	Entwicklung Landröhricht und feuchte Hochstaudenflur
Beeinträchtigungen der Erhaltungsziele durch andere Pläne und Projekte	
Sehr gering	
EINSTUFUNG DER BEEINTRÄCHTIGUNGEN DER ERHALTUNGSZIELE (KUMULATIV)

Wirkzonen des geprüften Vorhabens

- Grenze der Zone mittelbarer Beeinträchtigung straßennaher Biotope durch bestehende Autobahn/Straße (Vorbelastung, 50m / 20m)
- - - Grenze der Zone mittelbarer Beeinträchtigung straßennaher Biotope durch geplanten Ausbau (Vorbelastung, 50m / 20m)
- Baufeldgrenze

Vermeidungs- und Schutzmaßnahmen

- 1-3 V Zeitliche Beschränkung der Baufeldfreimachung und Verlegung von Gewässern zum Schutz von Gewässerarten
- 2-1 V Anlage von strukturreichem Altwasser (LRT 3150)
- 2-2 V Anlage von naturnahem Bachlauf (LRT 3260)
- 2-3 V_{FFH} Errichtung einer Irritationsschutzwand auf der Donaubrücke Südseite zum Schutz vor Beeinträchtigungen
- 6-1 A_{FFH} Anlage von strukturreichem Altwasser (LRT 3150)
- 6-5 A Entwicklung Landröhricht und feuchte Hochstaudenflur
- 9 A Verbesserung der Habitatvernetzung unter der A 3 für die Alte Donau

Wiederherstellung Auelebensräume unter der Donaubrücke und Verlegung Fließgewässer

- 6-1 A_{FFH} Anlage von strukturreichem Altwasser (LRT 3150)
- 6-2 A_{FFH} Anlage von naturnahem Bachlauf (LRT 3260)
- 6-3 E_{FFH} Anlage von Weichholzaufwald (LRT 91E0*)
- 6-5 A Entwicklung Landröhricht und feuchte Hochstaudenflur
