**Planänderung vom 05.12.2014**

**Deckblatt vom 22.07.2015**

Freistaat Bayern Staatliches Bauamt Passau <small>Am Schanz 2, 94032 Passau, Tel. 0951/5017-1, Fax 0951/5017-1099, E-Mail: poststelle@stapa.bayern.de</small>	Unterlage	12.2
Planfeststellung	bearbeitet	Februar 2014 Schmid
	gezeichnet	Februar 2014 Galland
	geprüft	Februar 2014 Lehner
<b>St 2147; Roding - Ascha</b> Bestandsverbesserung nördlich Ascha bei Höfling Bau-km 0+200 - Bau-km 0+900 St2147_320_4,510 - St2147_320_5,250	<b>Landschaftspflegerischer Bestands- und Konfliktplan</b>	
	Maßstab 1 : 2.500	
Aufgestellt: Passau, den 28. März 2014 Staatliches Bauamt	Festgestellt gem. Art 39 Abs. 1 BayStrWG durch Beschluss vom <u>16.10.15</u> Nr. <u>32-4254-31-2015-0147</u>	
Sattler Reg. Baumeister

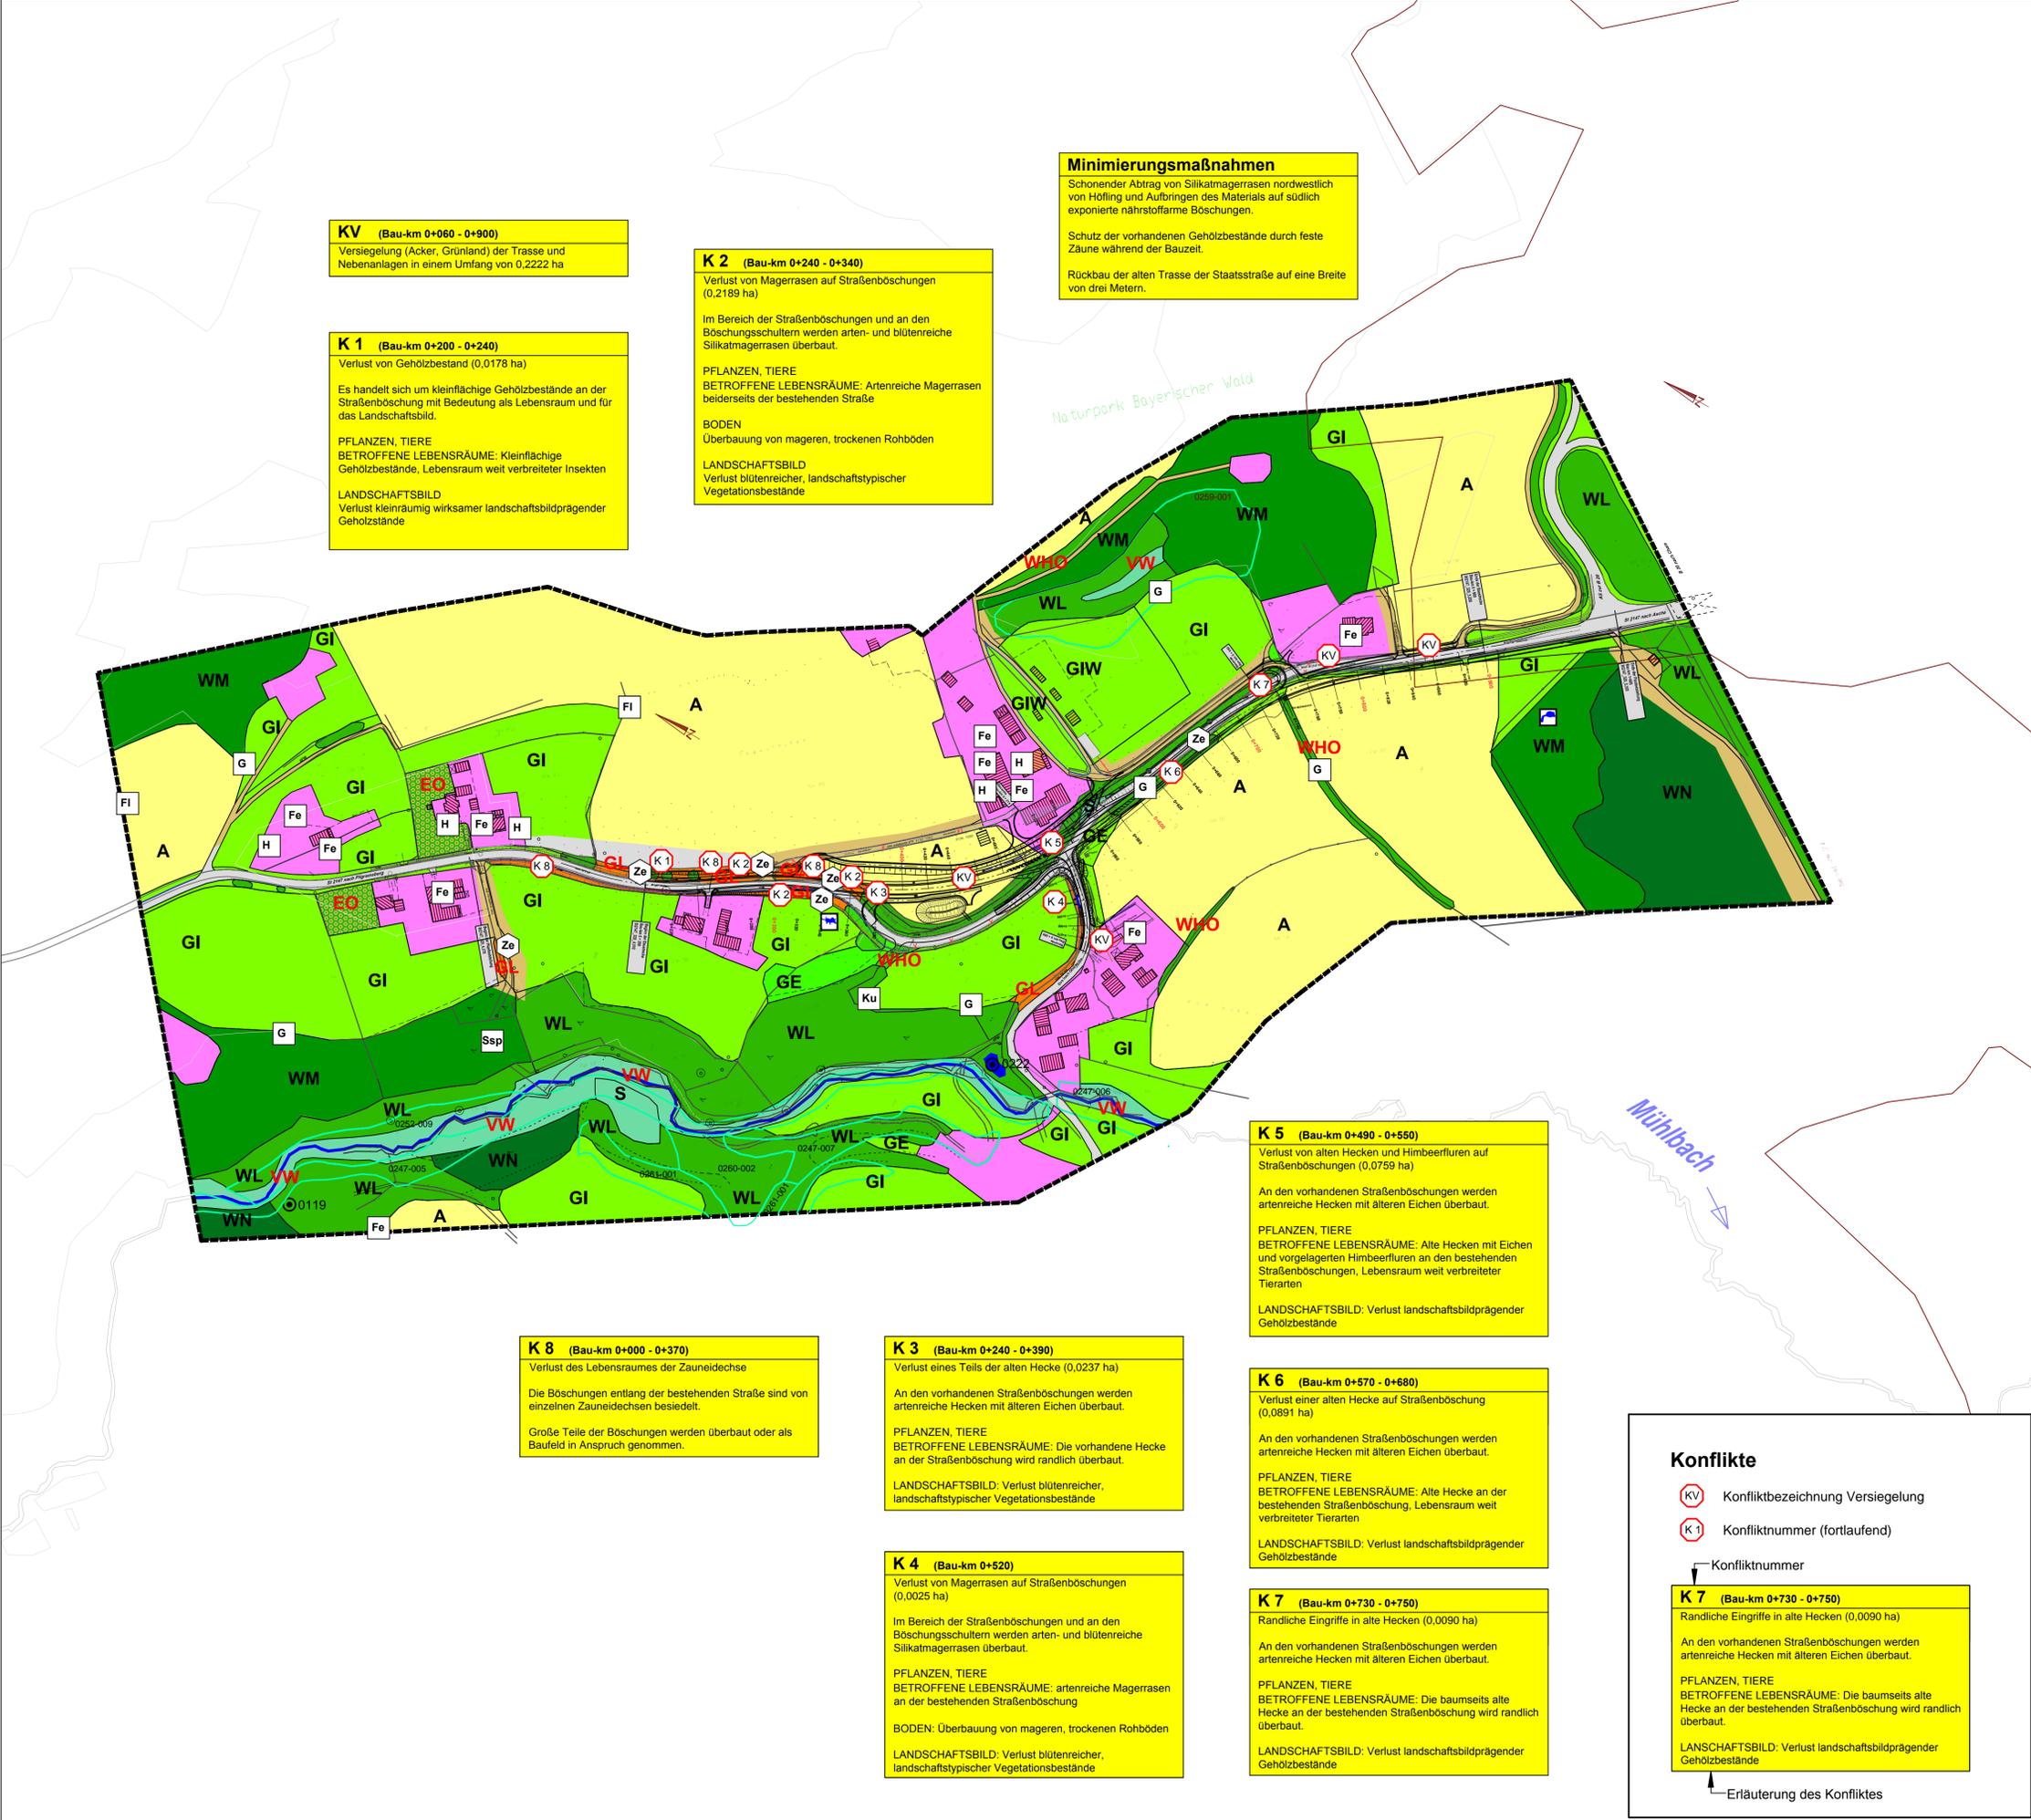
**KV (Bau-km 0+060 - 0+900)**  
 Versiegelung (Acker, Grünland) der Trasse und Nebenanlagen in einem Umfang von 0,2222 ha

**K 1 (Bau-km 0+200 - 0+240)**  
 Verlust von Gehölzbestand (0,0178 ha)  
 Es handelt sich um kleinflächige Gehölzbestände an der Straßenböschung mit Bedeutung als Lebensraum und für das Landschaftsbild.  
 PFLANZEN, TIERE  
 BETROFFENE LEBENSRAÜME: Kleinflächige Gehölzbestände, Lebensraum weit verbreiteter Insekten  
 LANDSCHAFTSBILD  
 Verlust kleinräumig wirksamer landschaftsbildprägender Gehölzstände

**K 2 (Bau-km 0+240 - 0+340)**  
 Verlust von Magerrasen auf Straßenböschungen (0,2189 ha)  
 Im Bereich der Straßenböschungen und an den Böschungsschultern werden arten- und blütenreiche Silikatmagerrasen überbaut.  
 PFLANZEN, TIERE  
 BETROFFENE LEBENSRAÜME: Artenreiche Magerrasen beiderseits der bestehenden Straße  
 BODEN  
 Überbauung von mageren, trockenen Rohböden  
 LANDSCHAFTSBILD  
 Verlust blütenreicher, landschaftstypischer Vegetationsbestände

**K 8 (Bau-km 0+000 - 0+370)**  
 Verlust des Lebensraumes der Zauneidechse  
 Die Böschungen entlang der bestehenden Straße sind von einzelnen Zauneidechsen besiedelt.  
 Große Teile der Böschungen werden überbaut oder als Baufeld in Anspruch genommen.

**K 3 (Bau-km 0+240 - 0+390)**  
 Verlust eines Teils der alten Hecke (0,0237 ha)  
 An den vorhandenen Straßenböschungen werden artenreiche Hecken mit älteren Eichen überbaut.  
 PFLANZEN, TIERE  
 BETROFFENE LEBENSRAÜME: Die vorhandene Hecke an der Straßenböschung wird randlich überbaut.  
 LANDSCHAFTSBILD: Verlust blütenreicher, landschaftstypischer Vegetationsbestände

**K 4 (Bau-km 0+520)**  
 Verlust von Magerrasen auf Straßenböschungen (0,0025 ha)  
 Im Bereich der Straßenböschungen und an den Böschungsschultern werden arten- und blütenreiche Silikatmagerrasen überbaut.  
 PFLANZEN, TIERE  
 BETROFFENE LEBENSRAÜME: artenreiche Magerrasen an der bestehenden Straßenböschung  
 BODEN: Überbauung von mageren, trockenen Rohböden  
 LANDSCHAFTSBILD: Verlust blütenreicher, landschaftstypischer Vegetationsbestände

**K 5 (Bau-km 0+490 - 0+550)**  
 Verlust von alten Hecken und Himbeerfluren auf Straßenböschungen (0,0759 ha)  
 An den vorhandenen Straßenböschungen werden artenreiche Hecken mit älteren Eichen überbaut.  
 PFLANZEN, TIERE  
 BETROFFENE LEBENSRAÜME: Alte Hecken mit Eichen und vorgelagerten Himbeerfluren an den bestehenden Straßenböschungen, Lebensraum weit verbreiteter Tierarten  
 LANDSCHAFTSBILD: Verlust landschaftsbildprägender Gehölzbestände

**K 6 (Bau-km 0+570 - 0+680)**  
 Verlust einer alten Hecke auf Straßenböschung (0,0891 ha)  
 An den vorhandenen Straßenböschungen werden artenreiche Hecken mit älteren Eichen überbaut.  
 PFLANZEN, TIERE  
 BETROFFENE LEBENSRAÜME: Alte Hecke an der bestehenden Straßenböschung, Lebensraum weit verbreiteter Tierarten  
 LANDSCHAFTSBILD: Verlust landschaftsbildprägender Gehölzbestände

**K 7 (Bau-km 0+730 - 0+750)**  
 Randliche Eingriffe in alte Hecken (0,0090 ha)  
 An den vorhandenen Straßenböschungen werden artenreiche Hecken mit älteren Eichen überbaut.  
 PFLANZEN, TIERE  
 BETROFFENE LEBENSRAÜME: Die baumseits alte Hecke an der bestehenden Straßenböschung wird randlich überbaut.  
 LANDSCHAFTSBILD: Verlust landschaftsbildprägender Gehölzbestände

**Minimierungsmaßnahmen**  
 Schonender Abtrag von Silikatmagerrasen nordwestlich von Höfling und Aufbringen des Materials auf südlich exponierte nährstoffarme Böschungen.  
 Schutz der vorhandenen Gehölzbestände durch feste Zäune während der Bauzeit.  
 Rückbau der alten Trasse der Staatsstraße auf eine Breite von drei Metern.
