**FESTSTELLUNGSENTWURF**

Die Autobahn GmbH des Bundes <small>Strasse / Abschn. Nr. / Station: A 94/66/05, 105/8 1314/05, 190</small> <small>PROJETS-NR.: A94-G04-BY</small>		Unterlage / Blatt-Nr.: 19.1.2 / 2 <b>Landschaftspflegerischer Bestands- und Konfliktplan</b> Maßstab: 1 : 2.000
<b>A 94 München - Pocking (A 3)          4-streifiger Neubau der A 94          zwischen Markt und Simbach-West          von Bau-km: 0+105,000 - 13+290,000</b>		
Aufgestellt: 15.12.2022 Niederlassung Südbayern Außenstelle Deggendorf 		
Pflanzgebiet (Leiter der Außenstelle)

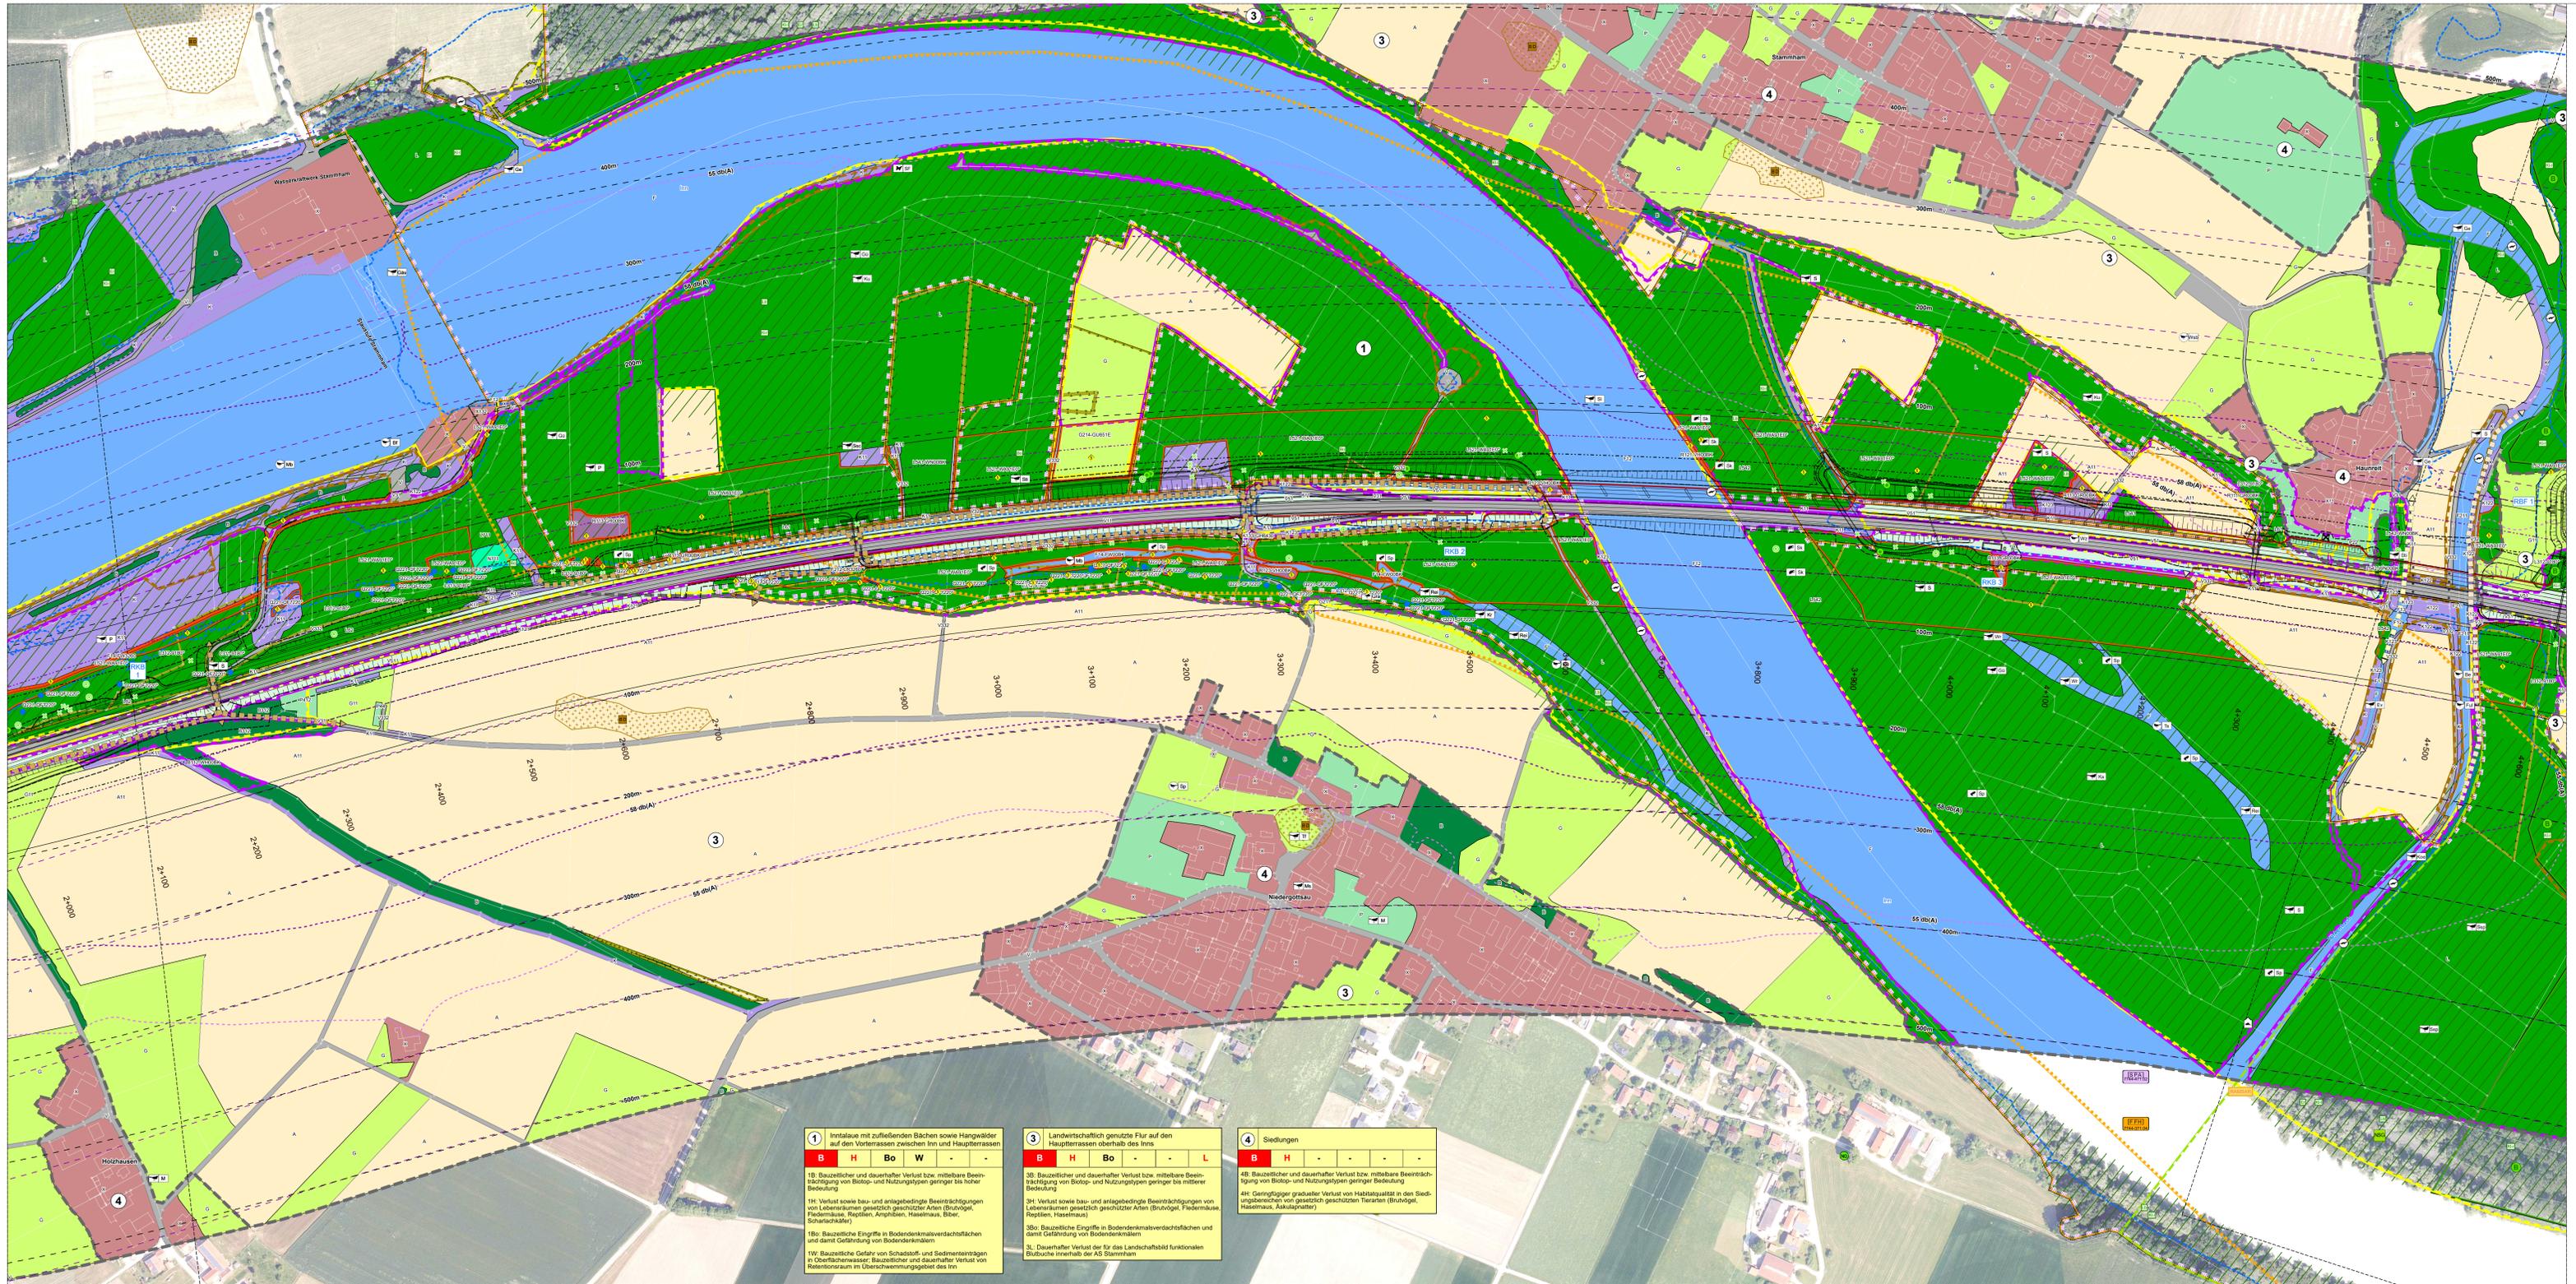
| <p><b>1</b> Imtalaue mit zuffließenden Bächen sowie Hangwäldern auf den Vorterrassen oberhalb des Inns</p> <p><b>B H Bo W - -</b></p> <p>1B: Bauzeitlicher und dauerhafter Verlust bzw. mittelbare Beeinträchtigung von Biodi- und Nutzungstypen geringer bis hoher Bedeutung</p> <p>1H: Verlust sowie bau- und anlagebedingte Beeinträchtigungen von Lebensformen gesetzlich geschützter Arten (Bruchvogel, Fledermaus, Reptilien, Amphibien, Haselmaus, Biber, Schottermaus)</p> <p>1Bo: Bauzeitliche Eingriffe in Bodenmerkmalverdrähtungen und damit Gefährdung von Bodenmerkmalen</p> <p>1W: Bauzeitliche Gefährdung von Schotter- und Sandmerkmallen in Oberflächennähe; Bauzeitlicher und dauerhafter Verlust von Retentionsraum im Überschwemmungsgebiet des Inns</p> | <p><b>3</b> Landwirtschaftlich genutzte Flur auf den Hauptterrassen oberhalb des Inns</p> <p><b>B H Bo - - L</b></p> <p>3B: Bauzeitlicher und dauerhafter Verlust bzw. mittelbare Beeinträchtigung von Biodi- und Nutzungstypen geringer bis mittlerer Bedeutung</p> <p>3H: Verlust sowie bau- und anlagebedingte Beeinträchtigungen von Lebensformen gesetzlich geschützter Arten (Bruchvogel, Fledermaus, Reptilien, Haselmaus)</p> <p>3Bo: Bauzeitliche Eingriffe in Bodenmerkmalverdrähtungen und damit Gefährdung von Bodenmerkmalen</p> <p>3L: Dauerhafter Verlust der für das Landschaftsbild funktionalen Blutsuche innerhalb der AS Stammham</p> | <p><b>4</b> Siedlungen</p> <p><b>B H - - - -</b></p> <p>4B: Bauzeitlicher und dauerhafter Verlust bzw. mittelbare Beeinträchtigung von Biodi- und Nutzungstypen geringer Bedeutung</p> <p>4H: Geringfügiger gradueller Verlust von Habitatqualität in den Siedlungsgebieten von gesetzlich geschützten Tieren (Bruchvogel, Haselmaus, Aaskuhlschaber)</p> |
