PROJEKT: **110-kV-Kabelleitung Anschluss Tann  
LH-08-058/1+2**

| MABNAHME:<br>Baugrunderkundung | PLANNUMMER:<br>Profilplan AP22 - AP28 | VORHABENSTRÄGER: |

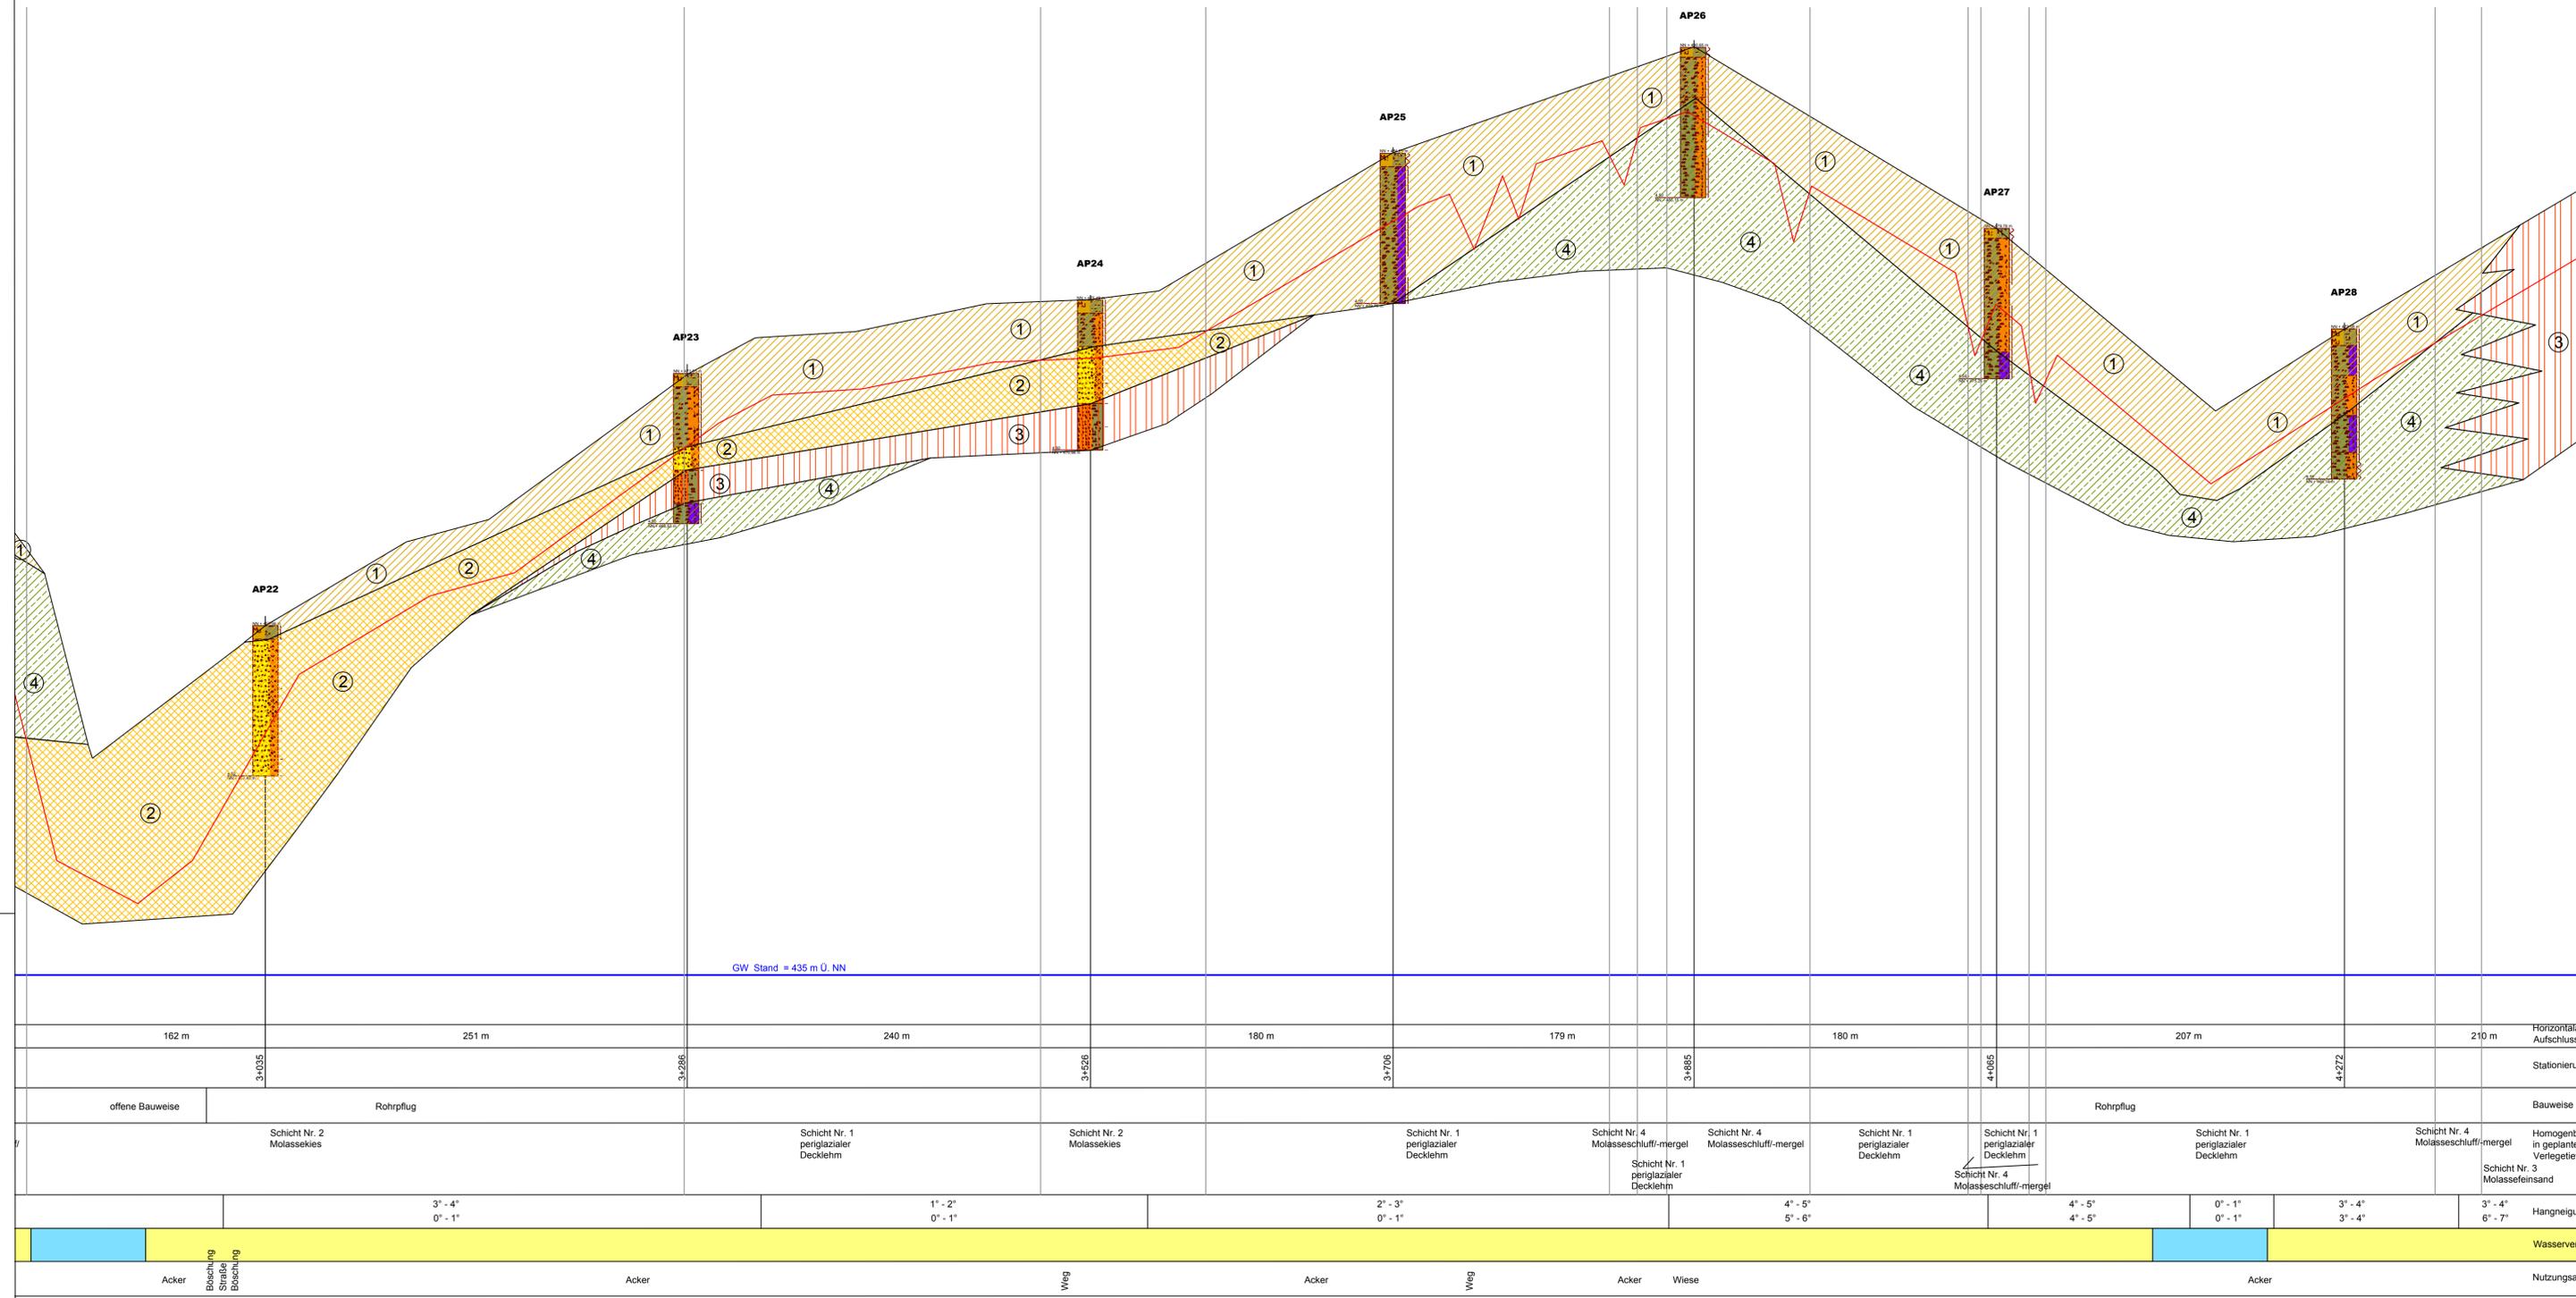
Insbesondere unter Berücksichtigung der geologischen Gegebenheiten ist darauf hinzuwirken, dass es sich bei den realisierten Erdkabeln um punktuelle Aufschlüsse handelt, weshalb Abweichungen von der eingezeichneten Bodenbeschichtung möglich sind. Sollten beim Erdkabelbau überschüssige Bodenmengen anfallen oder Unschärfen bezüglich der angezeigten Bodenbeschichtung auftreten, ist der zuständige Geotechniker vor dem Fortgang der Arbeiten zu informieren. Im Hinblick auf eine schadensfreie Gründung sollten die Erdkabelmaßnahmen gutachterlich begleitet werden.
