Objekt:	110-kV-Kabelleitung Anschluss Tann			
Darstellung:	Schummerungskarte mit Trassenverlauf, Bodenübersichtskarte und Sondierpunkten			Version: 1.5
Auftraggeber:	Bearb.:	Aufr.-Nr.:	Datum:	Anlagen-Nr.:
SAG GmbH	Scholz	L16/II 355.213-1	10/2019	1

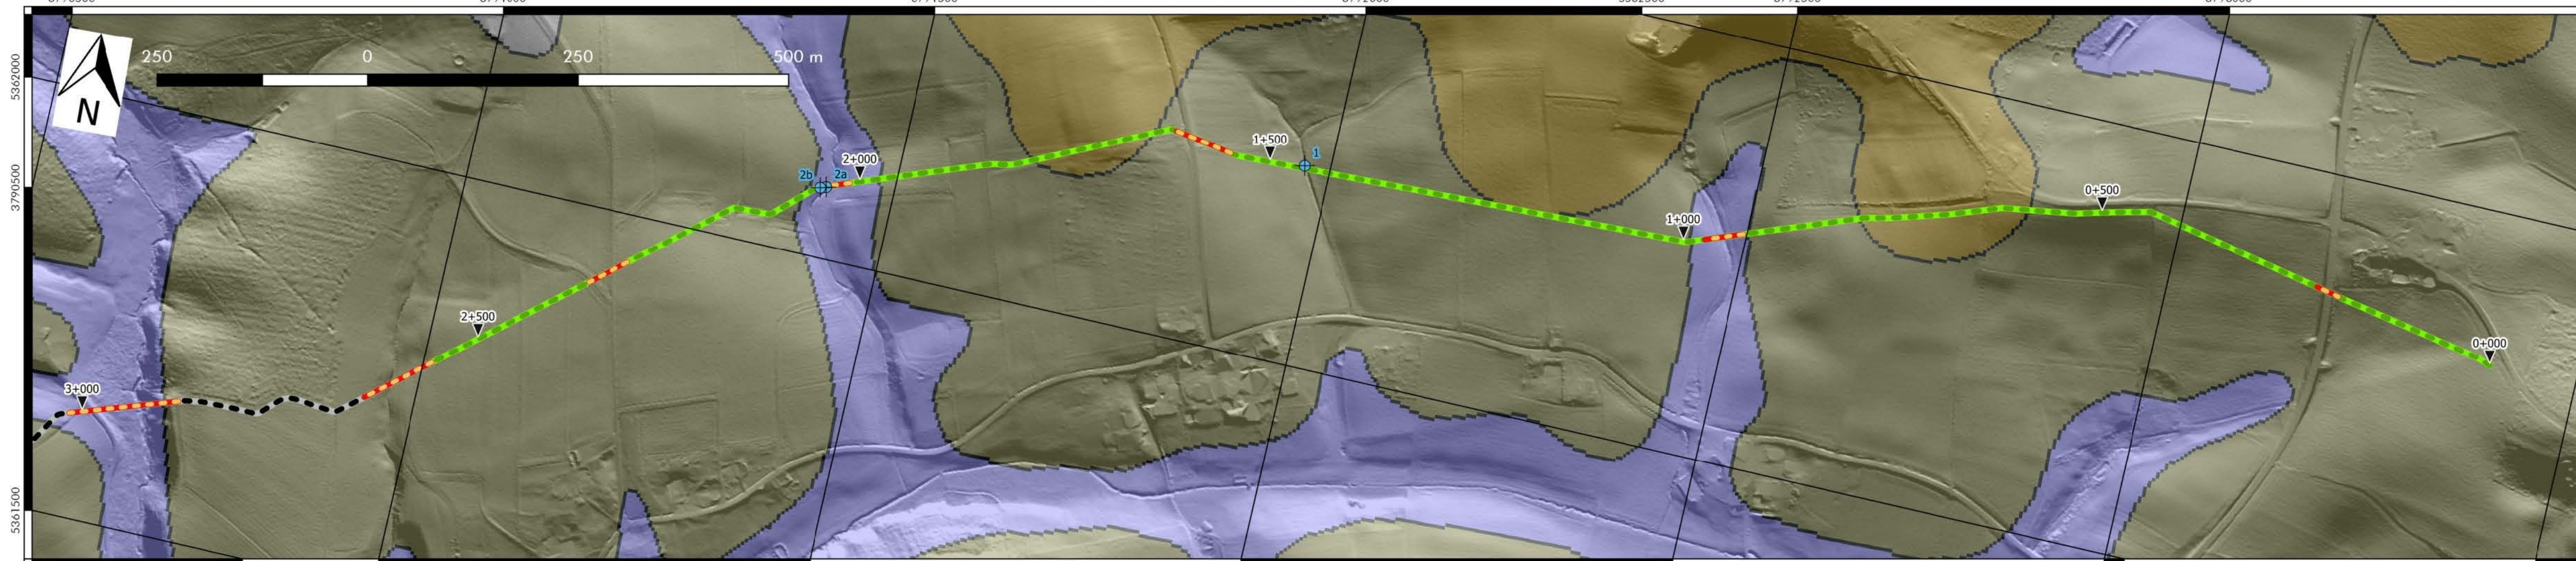
- fast ausschließlich Braunerde aus (kiesführendem) Lehmsand bis Sandlehm (Molasse), verbreitet mit Kryolehm (Lösslehm, Molasse)
- fast ausschließlich Braunerde aus Lehm über Lehm bis Tonschluff (Molasse, glimmerreich), verbreitet mit Hauptlage
- fast ausschließlich Pseudogley-Braunerde und pseudovergleyte Braunerde aus Schluff bis Lehm (Deckschicht) über Lehm bis Ton (Molasse)
- fast ausschließlich Braunerde (pseudovergleyt) aus Lehm (Deckschicht) über Ton (Molasse)
- Bodenkomplex aus Gley und anderen grundwasserbeeinflussten Böden aus (skelettführendem) Schluff bis Lehm, selten aus Ton (Talsediment)
