FESTSTELLUNGSENTWURF

Unterlage / Blatt-Nr.: 19.1.2 / 6

Landespflegerischer Bestands- und Konfliktplan

A 94 München - Pocking (A 3)
 4-streifiger Neubau der A 94
 zwischen Markt und Simbach-West
 von Bau-km: 0+105.000 - 13+290.000

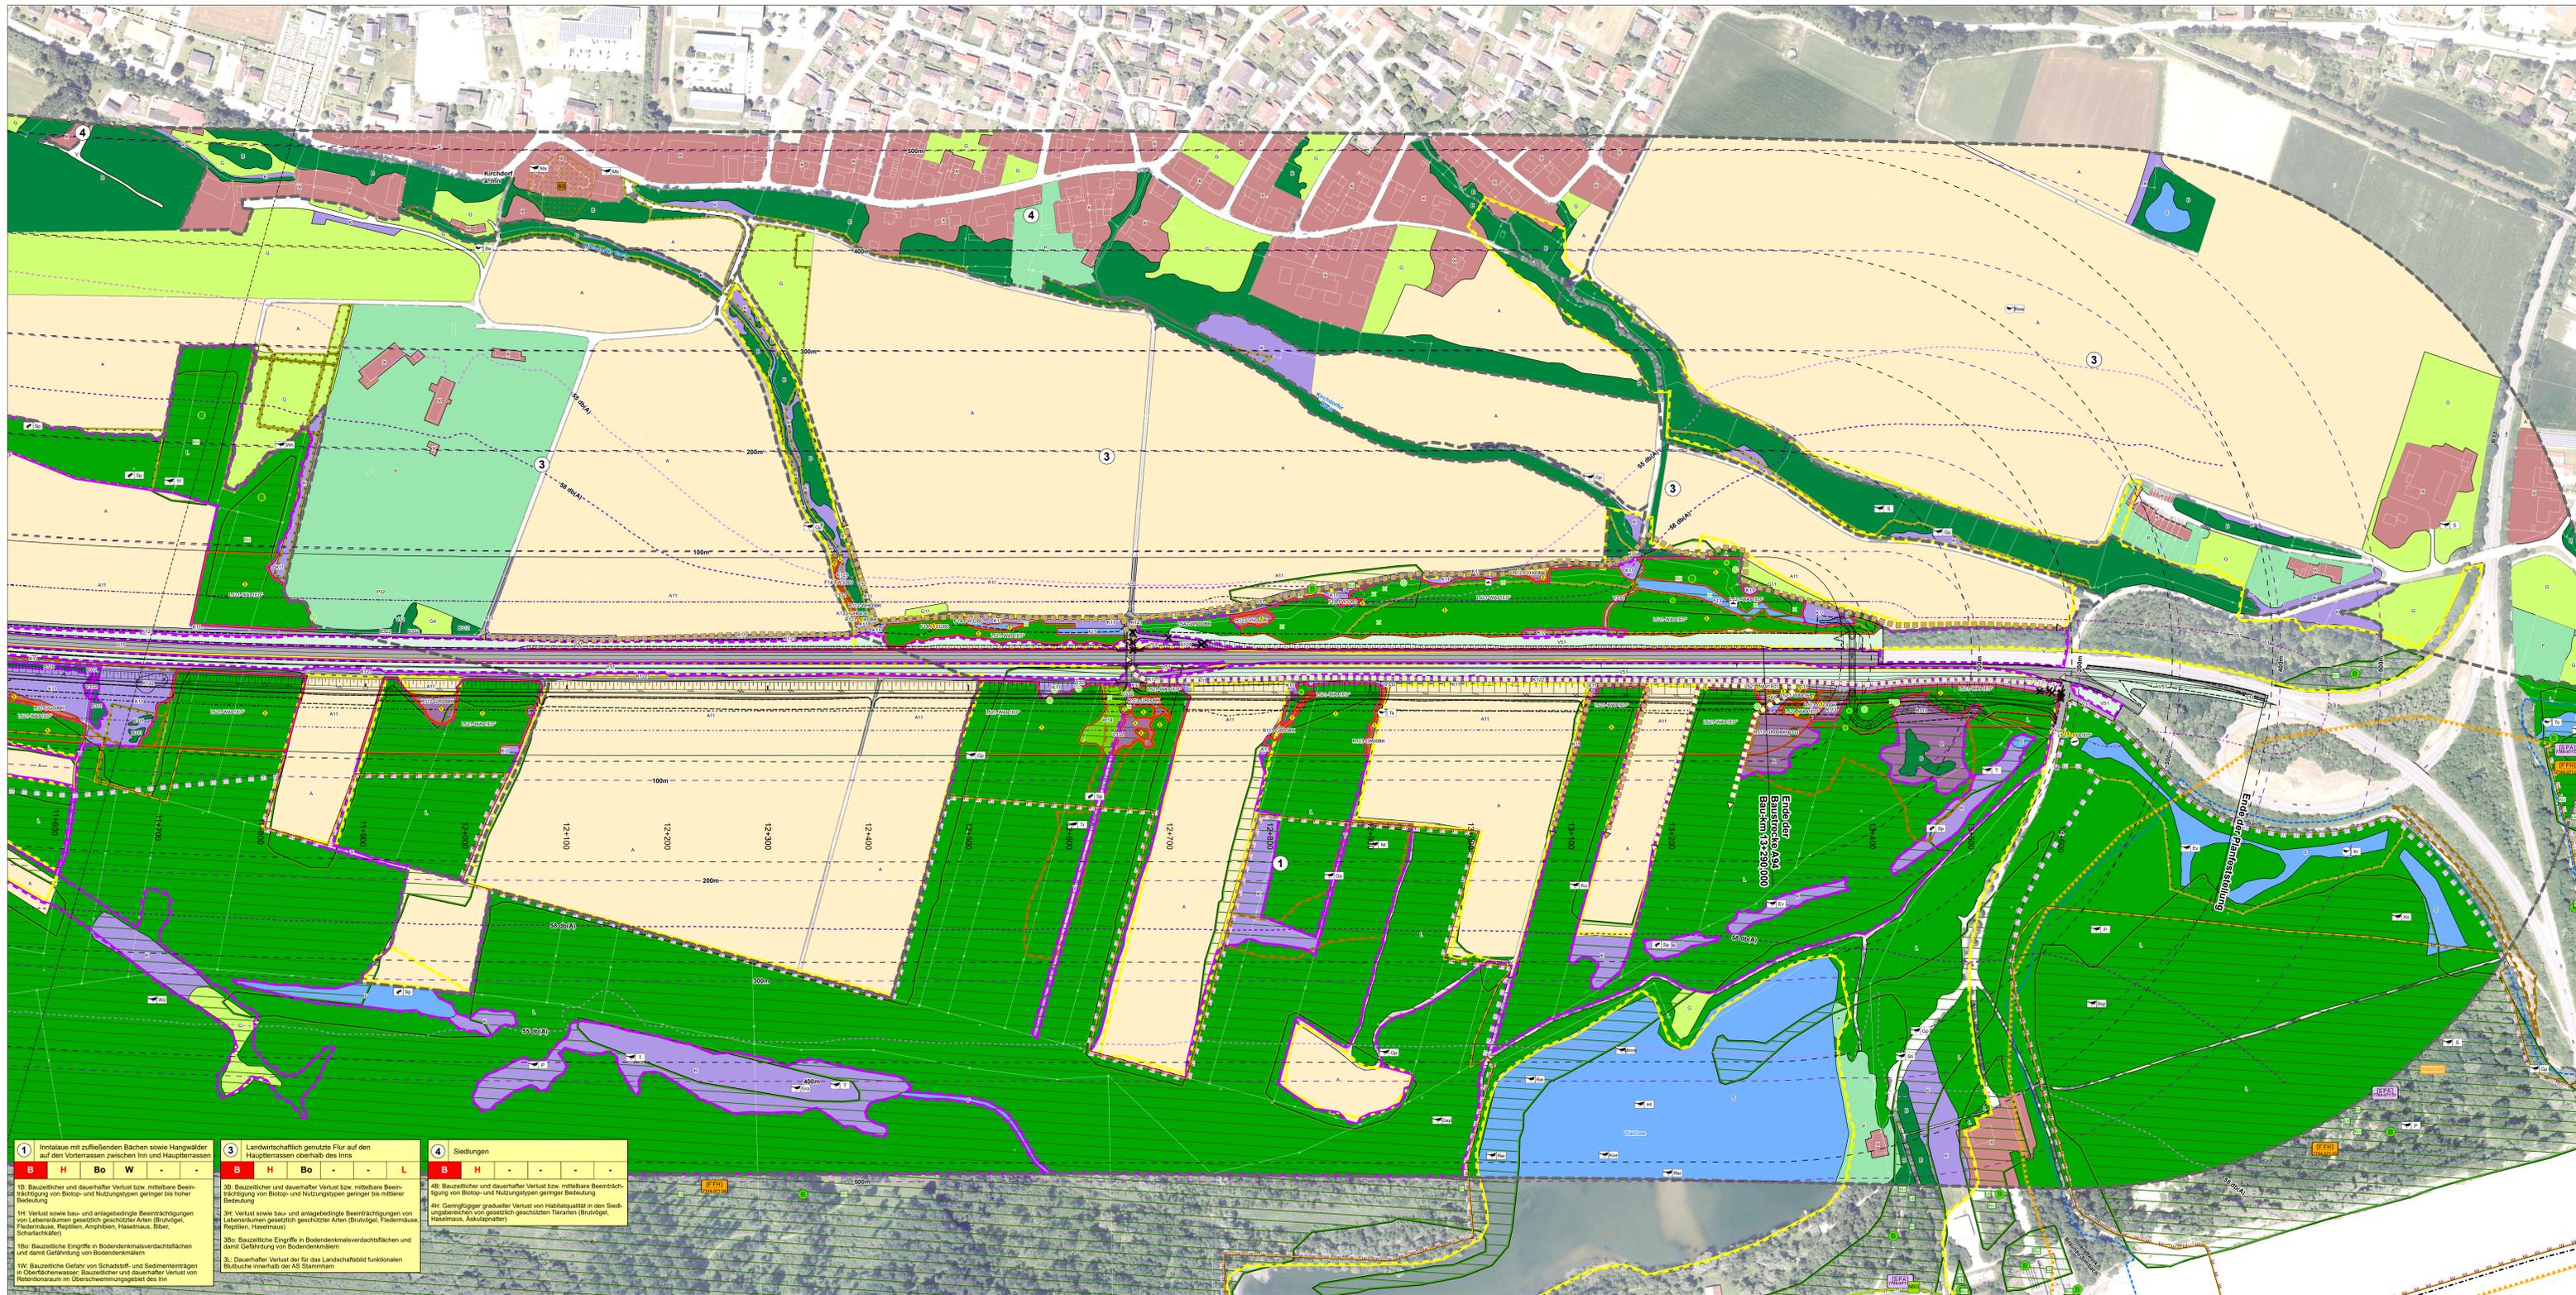
| <p>1 Initialaufnahme mit zufließenden Bächen sowie Hangwälder auf den Vorterrassen zwischen Inn und Hauptterrassen</p> <p>B - H - Bo - W - L</p> <p>1B: Bauzeitlicher und dauerhafter Verlust bzw. mittelbare Beeinträchtigung von Biotop- und Nutzungstypen geringer bis hoher Bedeutung</p> <p>1H: Verlust sowie bau- und anlagebedingte Beeinträchtigungen von Lebensräumen gesetzlich geschützter Arten (Bruchvögel, Fledermaus, Reptilien, Amphibien, Haselmaus, Biber, Schachtelhalber)</p> <p>1Bo: Bauzeitliche Eingriffe in Bodenkennwertverhältnisse und damit Gefährdung von Bodenkennwerten</p> <p>1W: Bauzeitliche Gefährdung von Schadstoff- und Sedimenteinträgen in Oberflächengewässer; Bauzeitlicher und dauerhafter Verlust von Retentionsraum im Überschwemmungsgebiet des Inn</p> | <p>3 Landwirtschaftlich genutzte Flur auf den Hauptterrassen oberhalb des Inns</p> <p>B - H - Bo - L</p> <p>3B: Bauzeitlicher und dauerhafter Verlust bzw. mittelbare Beeinträchtigung von Biotop- und Nutzungstypen geringer bis mittlere Bedeutung</p> <p>3H: Verlust sowie bau- und anlagebedingte Beeinträchtigungen von Lebensräumen gesetzlich geschützter Arten (Bruchvögel, Reptilien, Haselmaus)</p> <p>3Bo: Bauzeitliche Eingriffe in Bodenkennwertverhältnisse und damit Gefährdung von Bodenkennwerten</p> <p>3L: Dauerhafter Verlust der für das Landschaftsbild funktionalen Blütbüchse innerhalb der AS Stammham</p> | <p>4 Siedlungen</p> <p>B - H - L</p> <p>4B: Bauzeitlicher und dauerhafter Verlust bzw. mittelbare Beeinträchtigung von Biotop- und Nutzungstypen geringer bis mittlere Bedeutung</p> <p>4H: Geringfügiger gradueller Verlust von Habitatqualität in den Siedlungsbereichen von gesetzlich geschützten Tieren (Bruchvögel, Haselmaus, Aukalgräber)</p> |
